Objekts: ALSUNGAS VIDUSLAIKU PILS

Projekts: Alsungas viduslaiku pils dienvidu korpusa atsevišķu daļu būvtehniskā apsekošana un inventarizācija

APSEKOŠANA UN INVENTARIZĀCIJA

Tehniskās apsekošanas atzinums

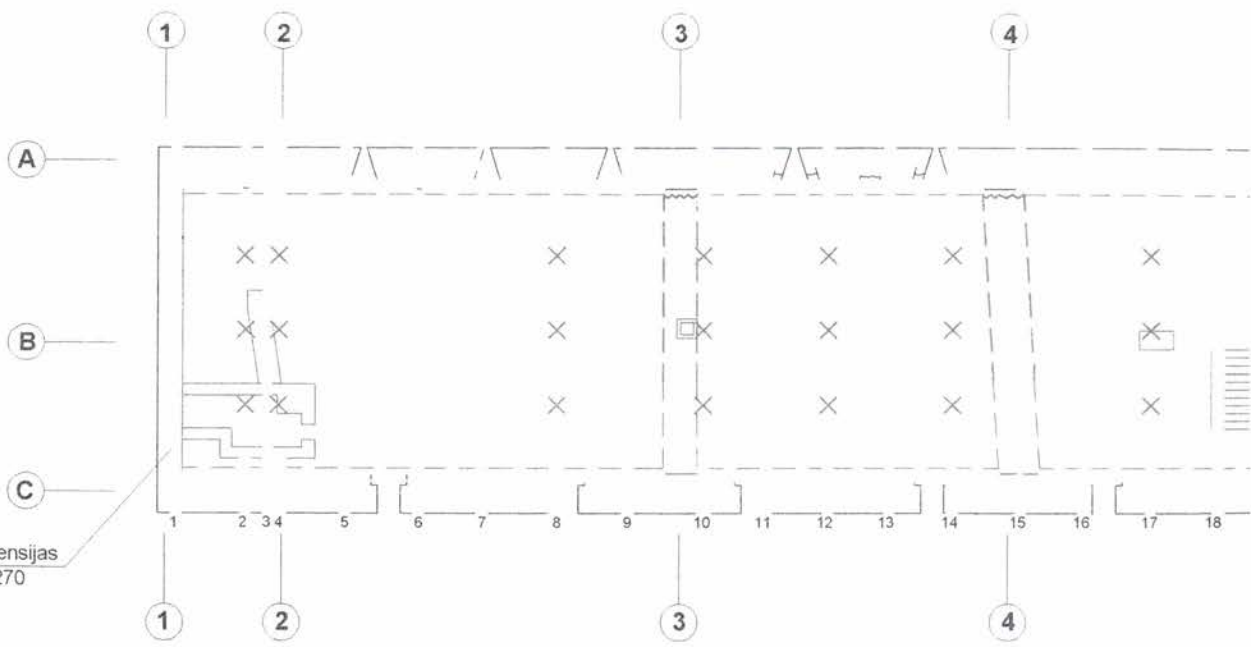
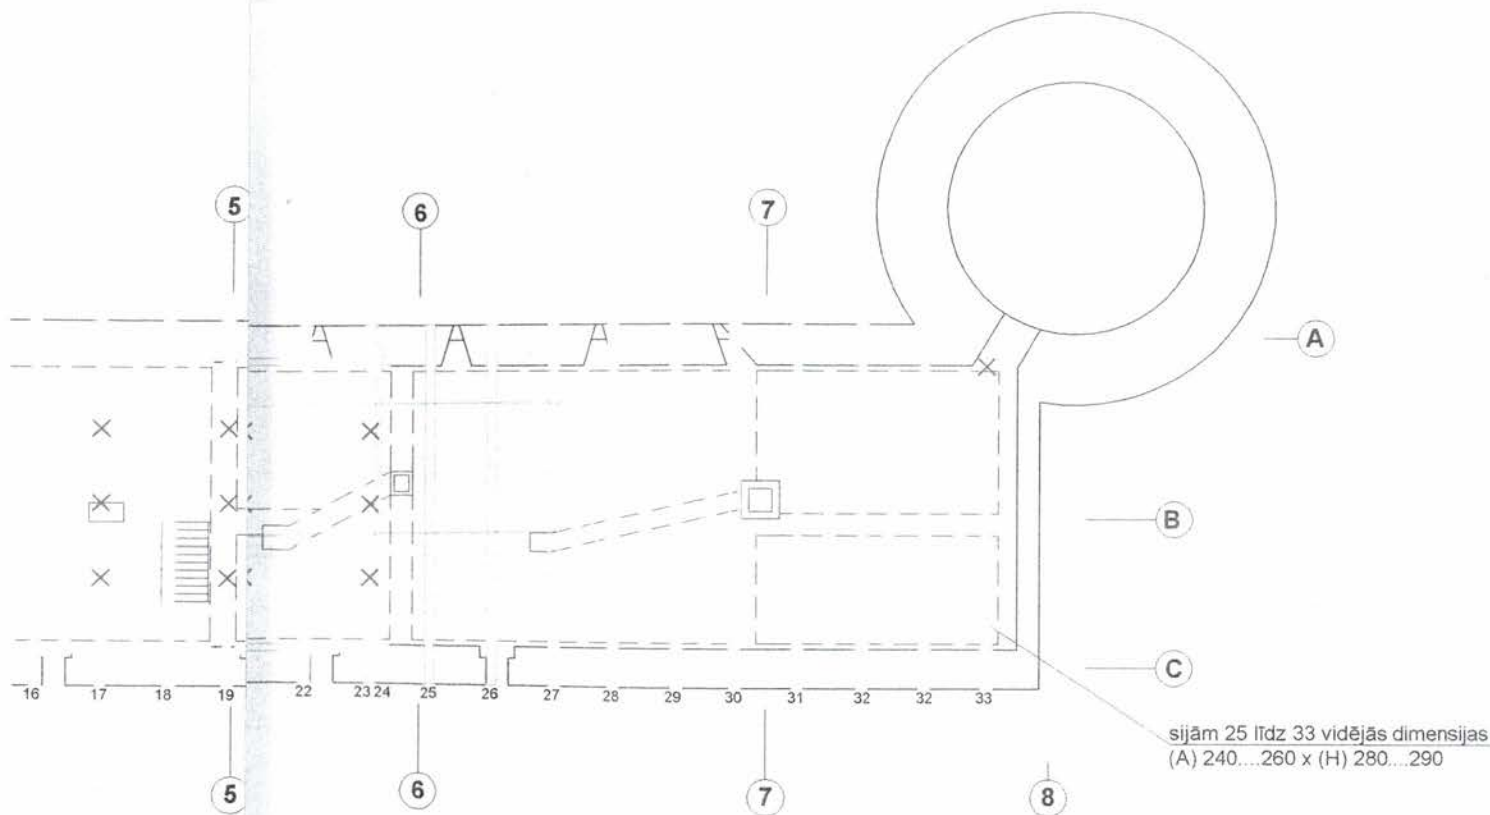
D korpusa 1. stāva dienvidu sienas sānsveres kartogramma, 1.stāva pārseguma siju izvietojums, konstatētās plaisu vietas;

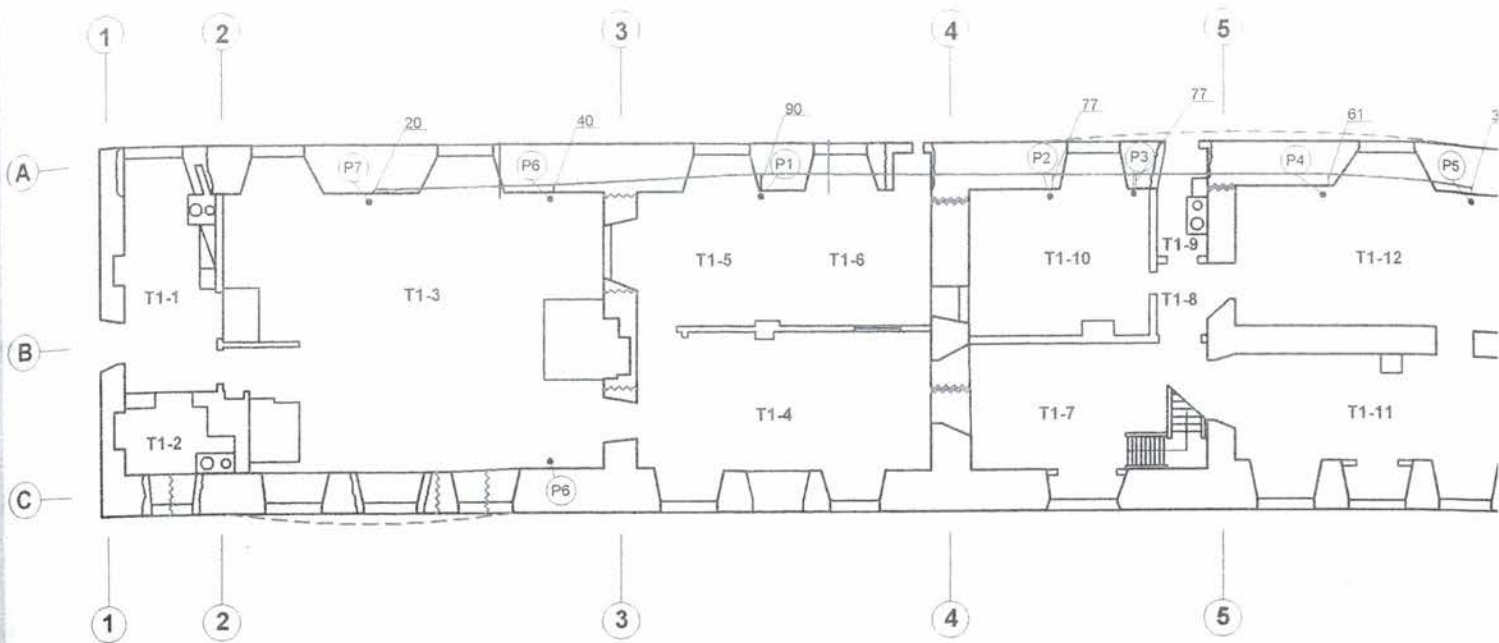
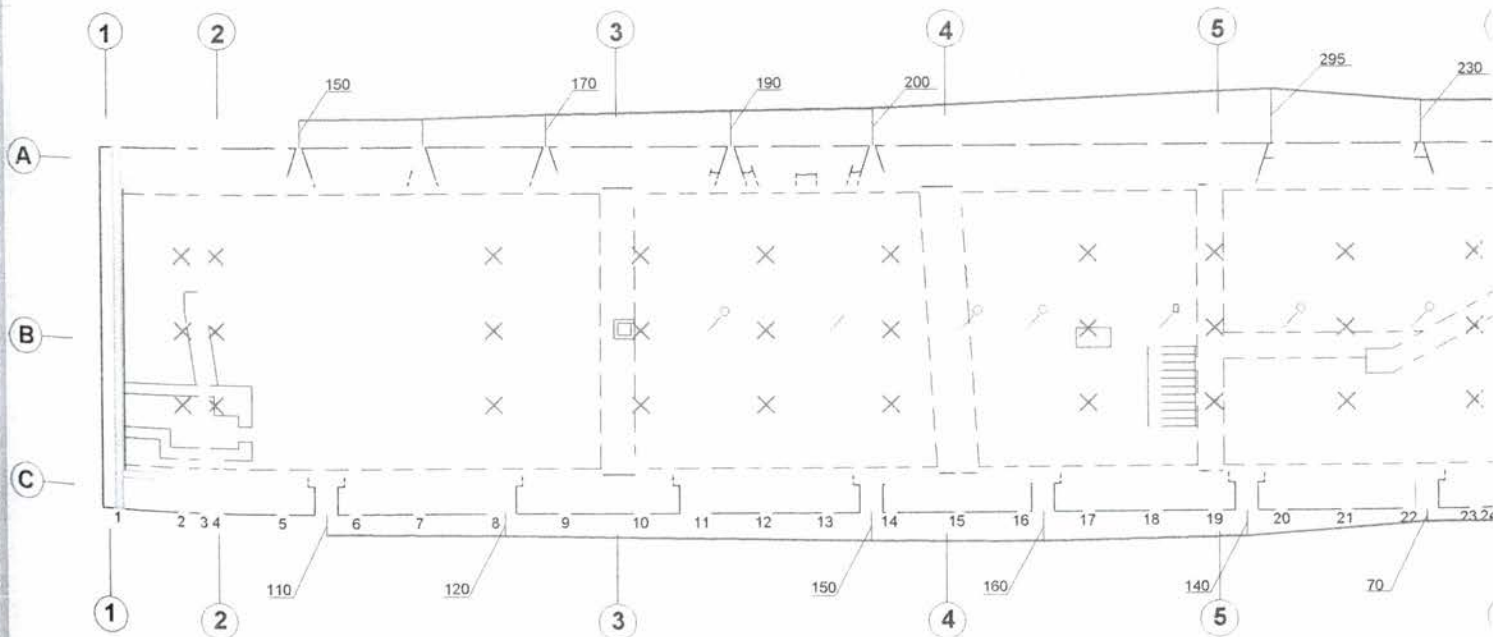
D korpusa 2. stāva pārseguma siju stāvoklis 2010. gadā un ārsienu sānsvere šaujamlūku līmenī

- oriģinālo, izzāģēto siju vieta sekundāri iebūvēti apaļkoka balsti

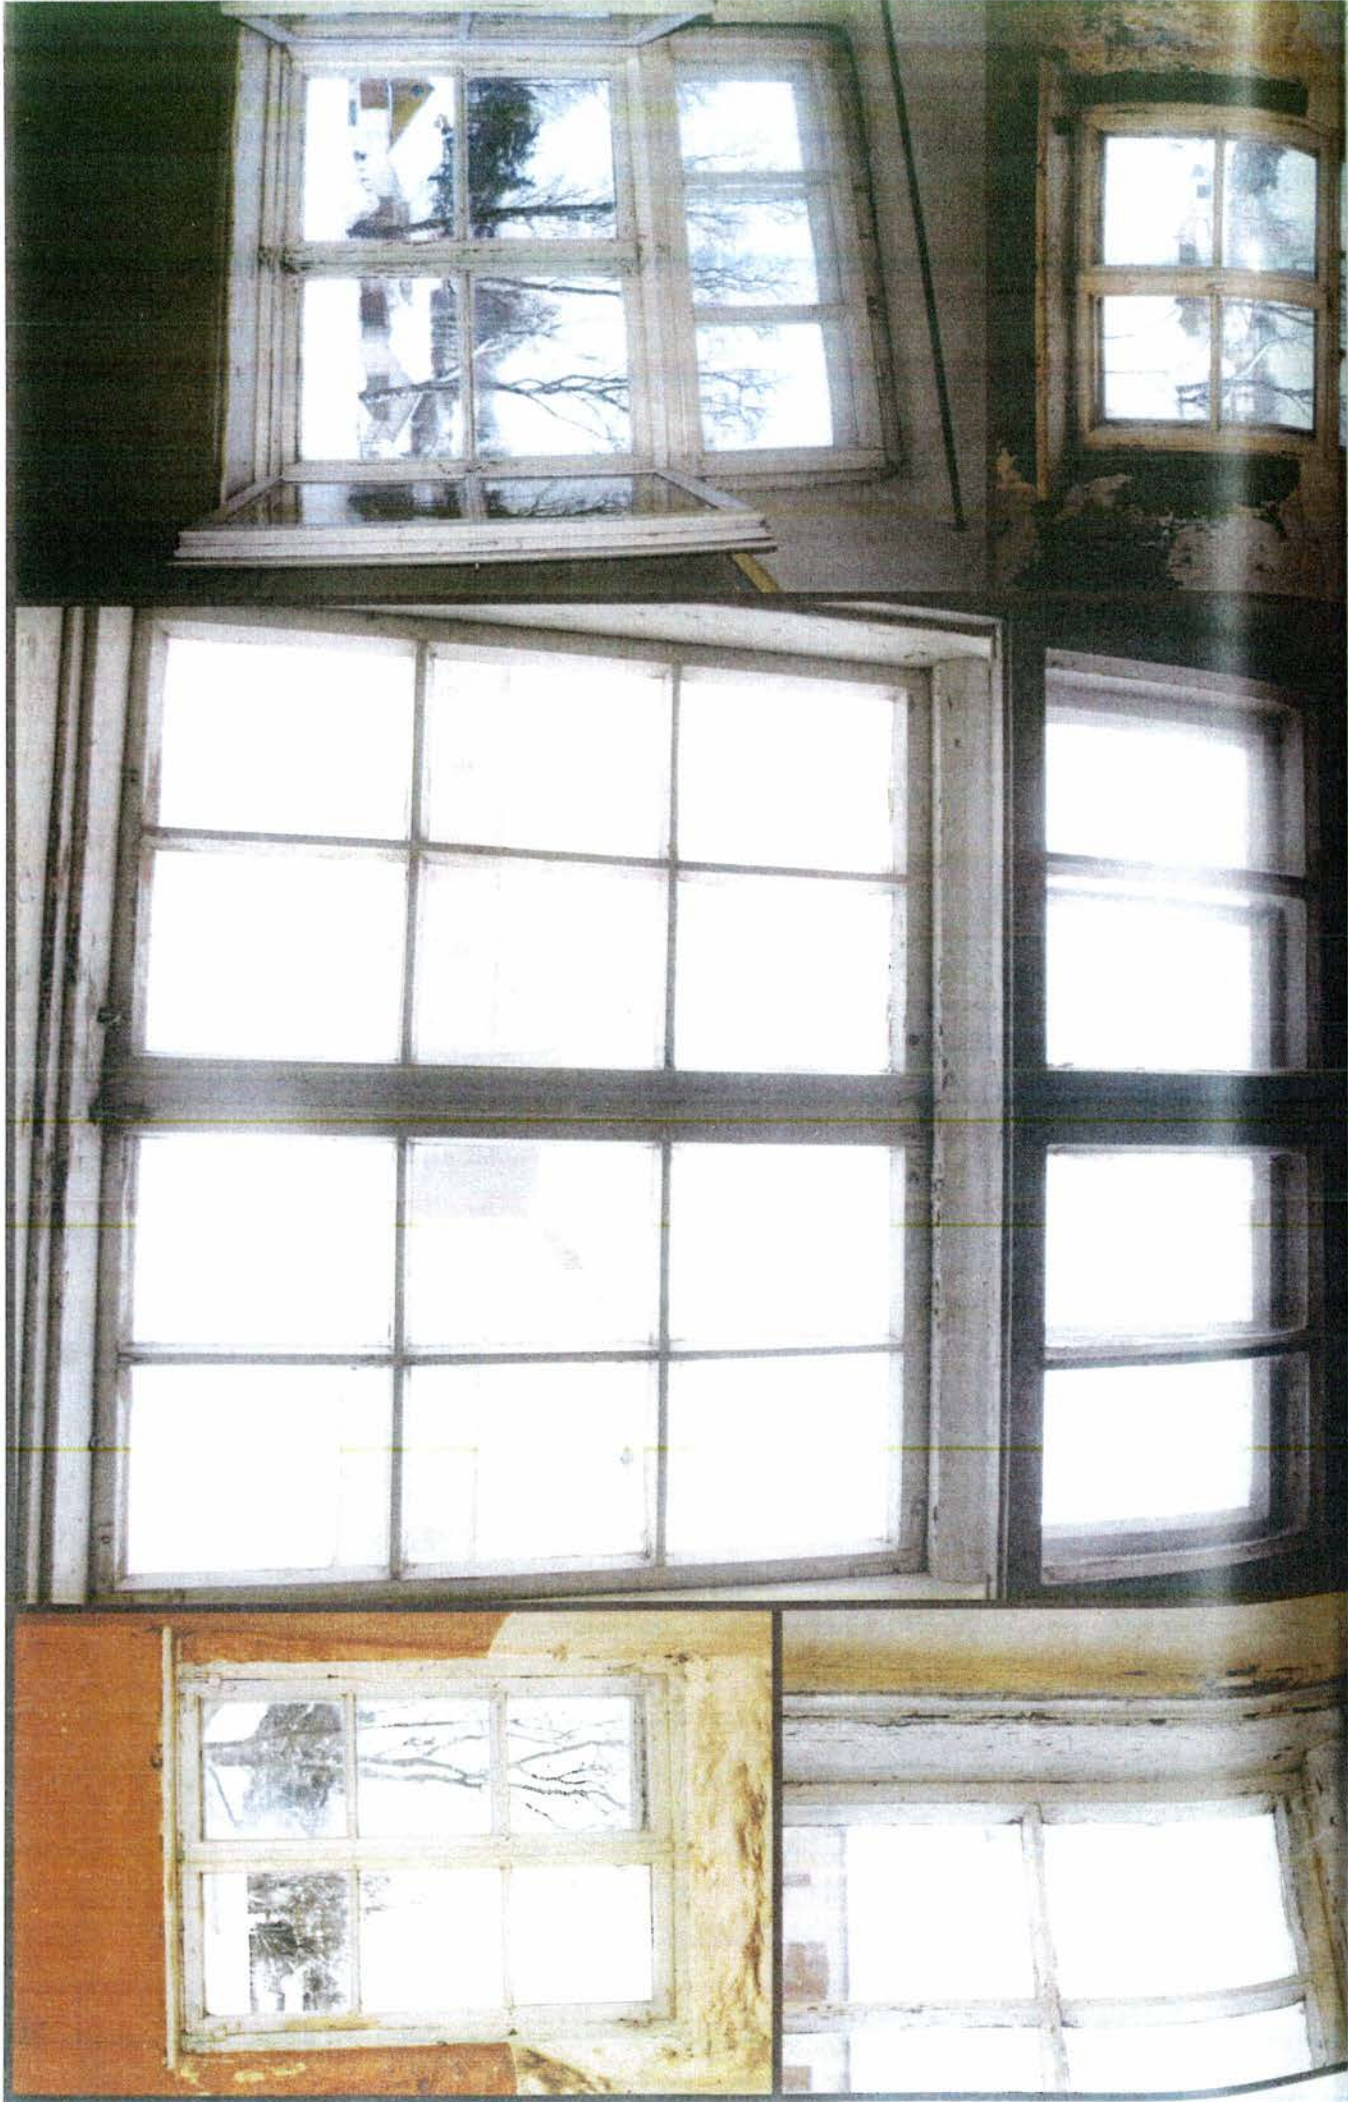
T1-9; LOGS LD1-8;

VIENKĀRŠ 2-VĒRTŅU, 6-RŪŠU FUTERLOGS,
KAM IZMANTOTI 20. GS. 2. CET. RAKSTURĪGI
UZSTŪREŅI. LOGS IZGATAVOTS PĒC 1956.
GADA. PAPLAŠINOT AUTENTISKO ATĪTAS

AILES DEKORATĪVAIS IETVARŠ
(APMALES AR SUPRAPORTU)
IZGATAVOTAS, DOMĀJAMS, AP 1910.
GADU. UN PASREIŽĀ IZZINĀS
