1. STĀVA PĀRSEGUMA SIJU ORIENTĒJOŠA DATĒJUMA SHĒMA
2014. GADA OKTOBRĪ

1. STĀVA PĀRSEGUMA SIJU TEHNISKĀ STĀVOKĻA SHĒMA

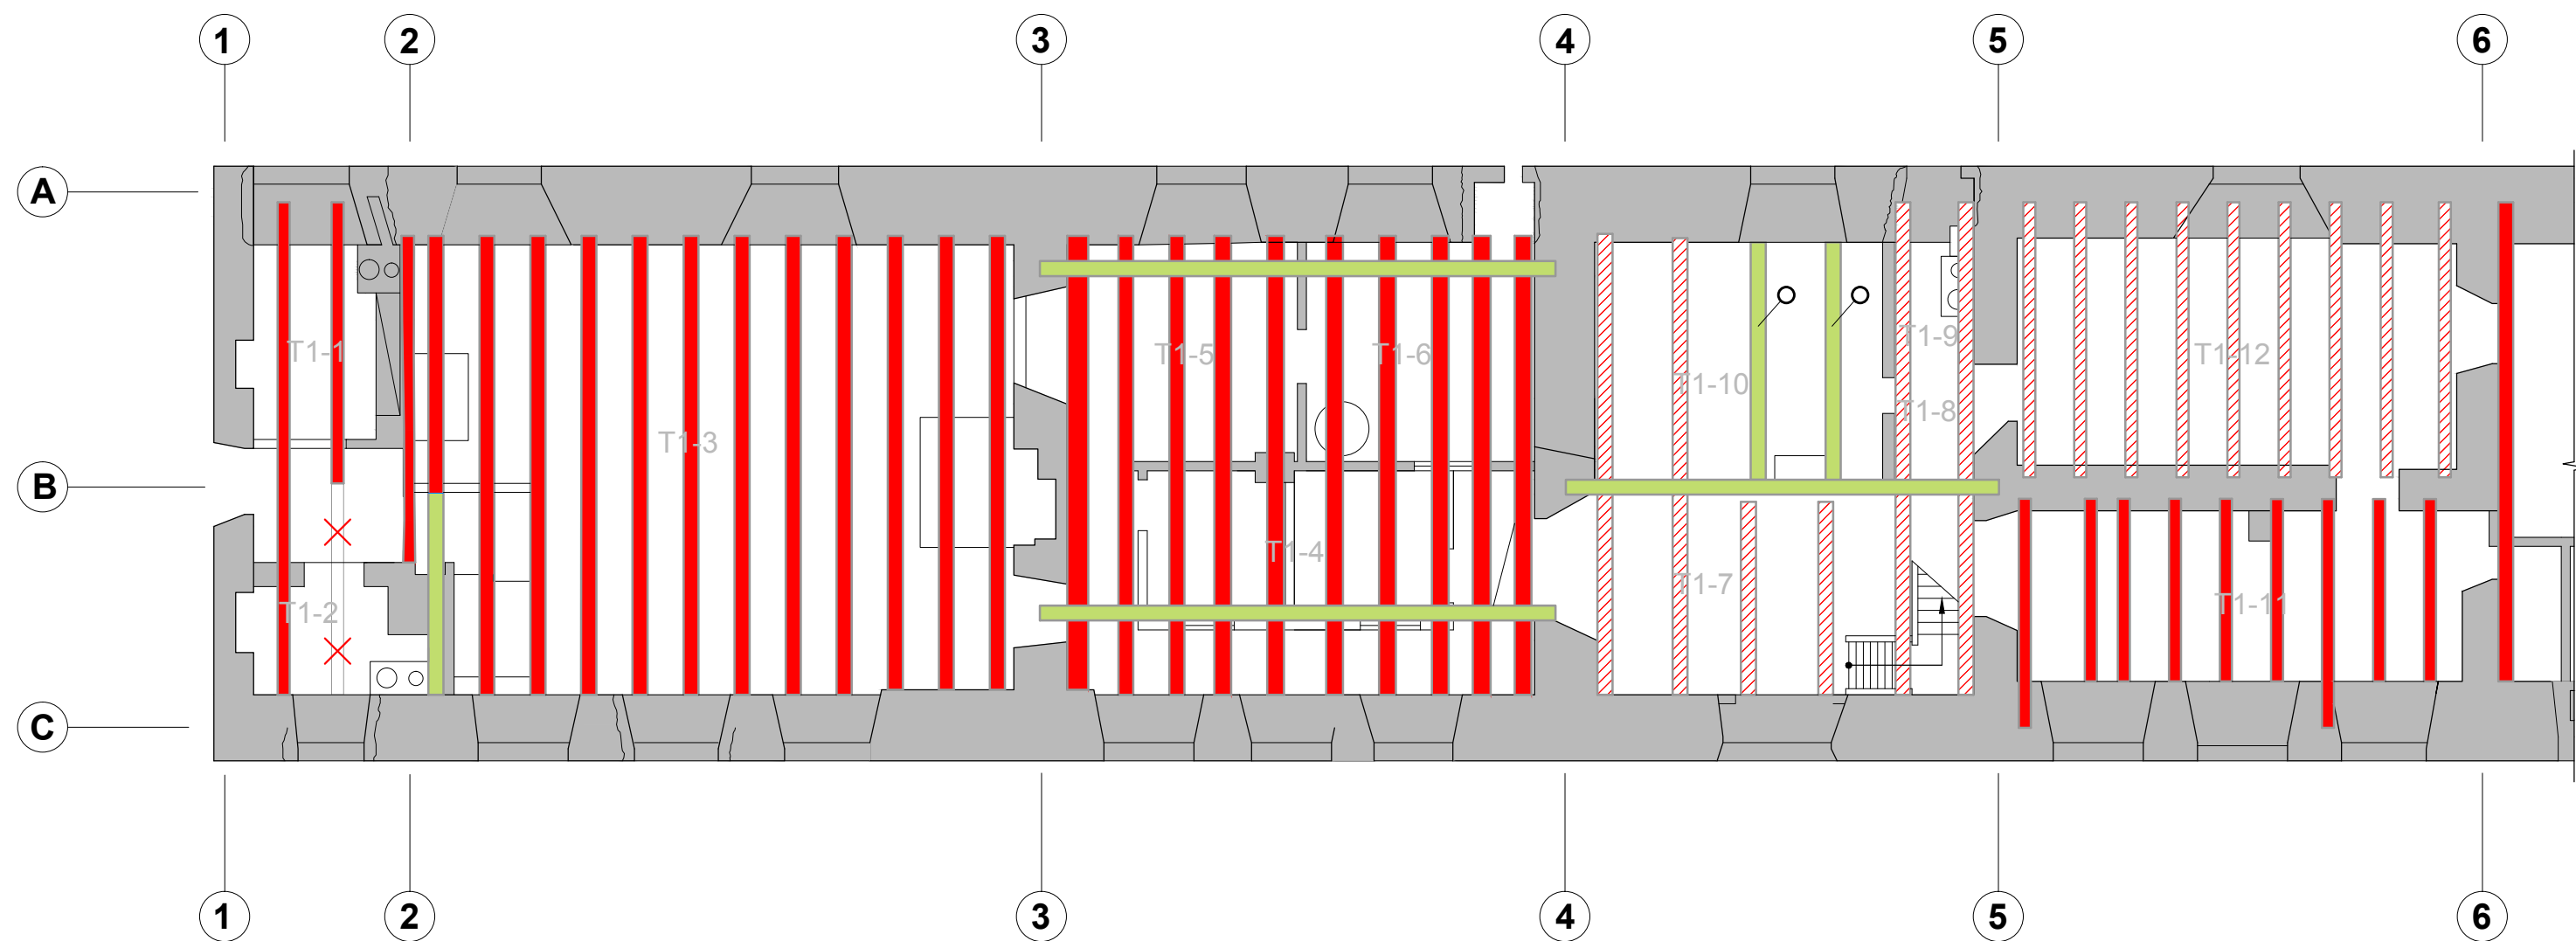
- Oriģinālas sijas (pirms 1740. gada)
- Autentiskas sijas (19. gs 1. puse)
- Sekundāras konstrukcijas (pēc 1956. gada (?))
- X Zudušas siju daļas
- Apaļkoka sijas

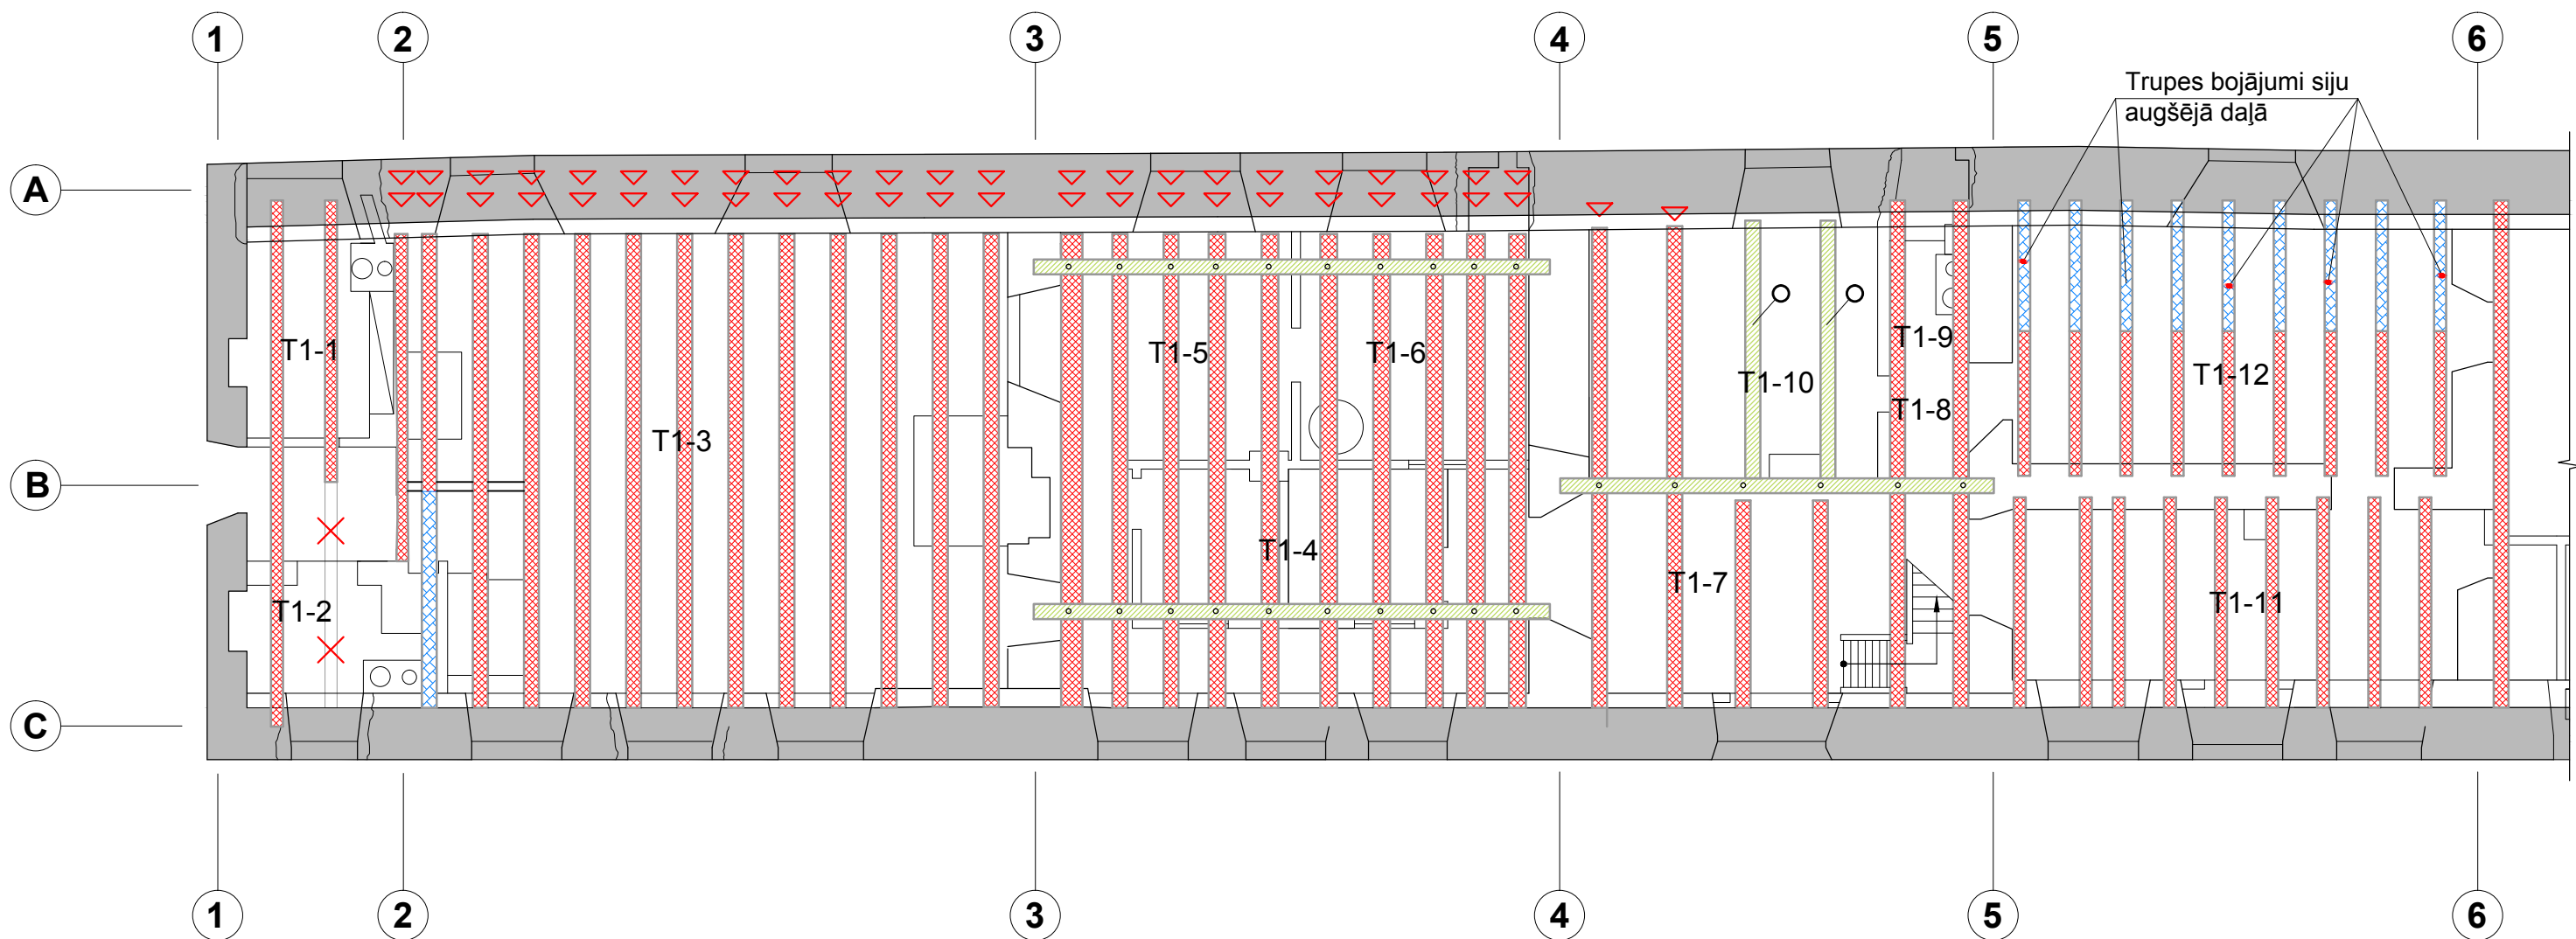
- Autentiskas sijas
- Autentiskas sijas ar trupes bojājumiem
- Sekundāras konstrukcijas
- ▽
▽ Ļoti izteikta siju izslīdēšana
- ▽ Mērena siju izslīdēšana
- X Zudušas siju daļas
- Apaļkoka sijas

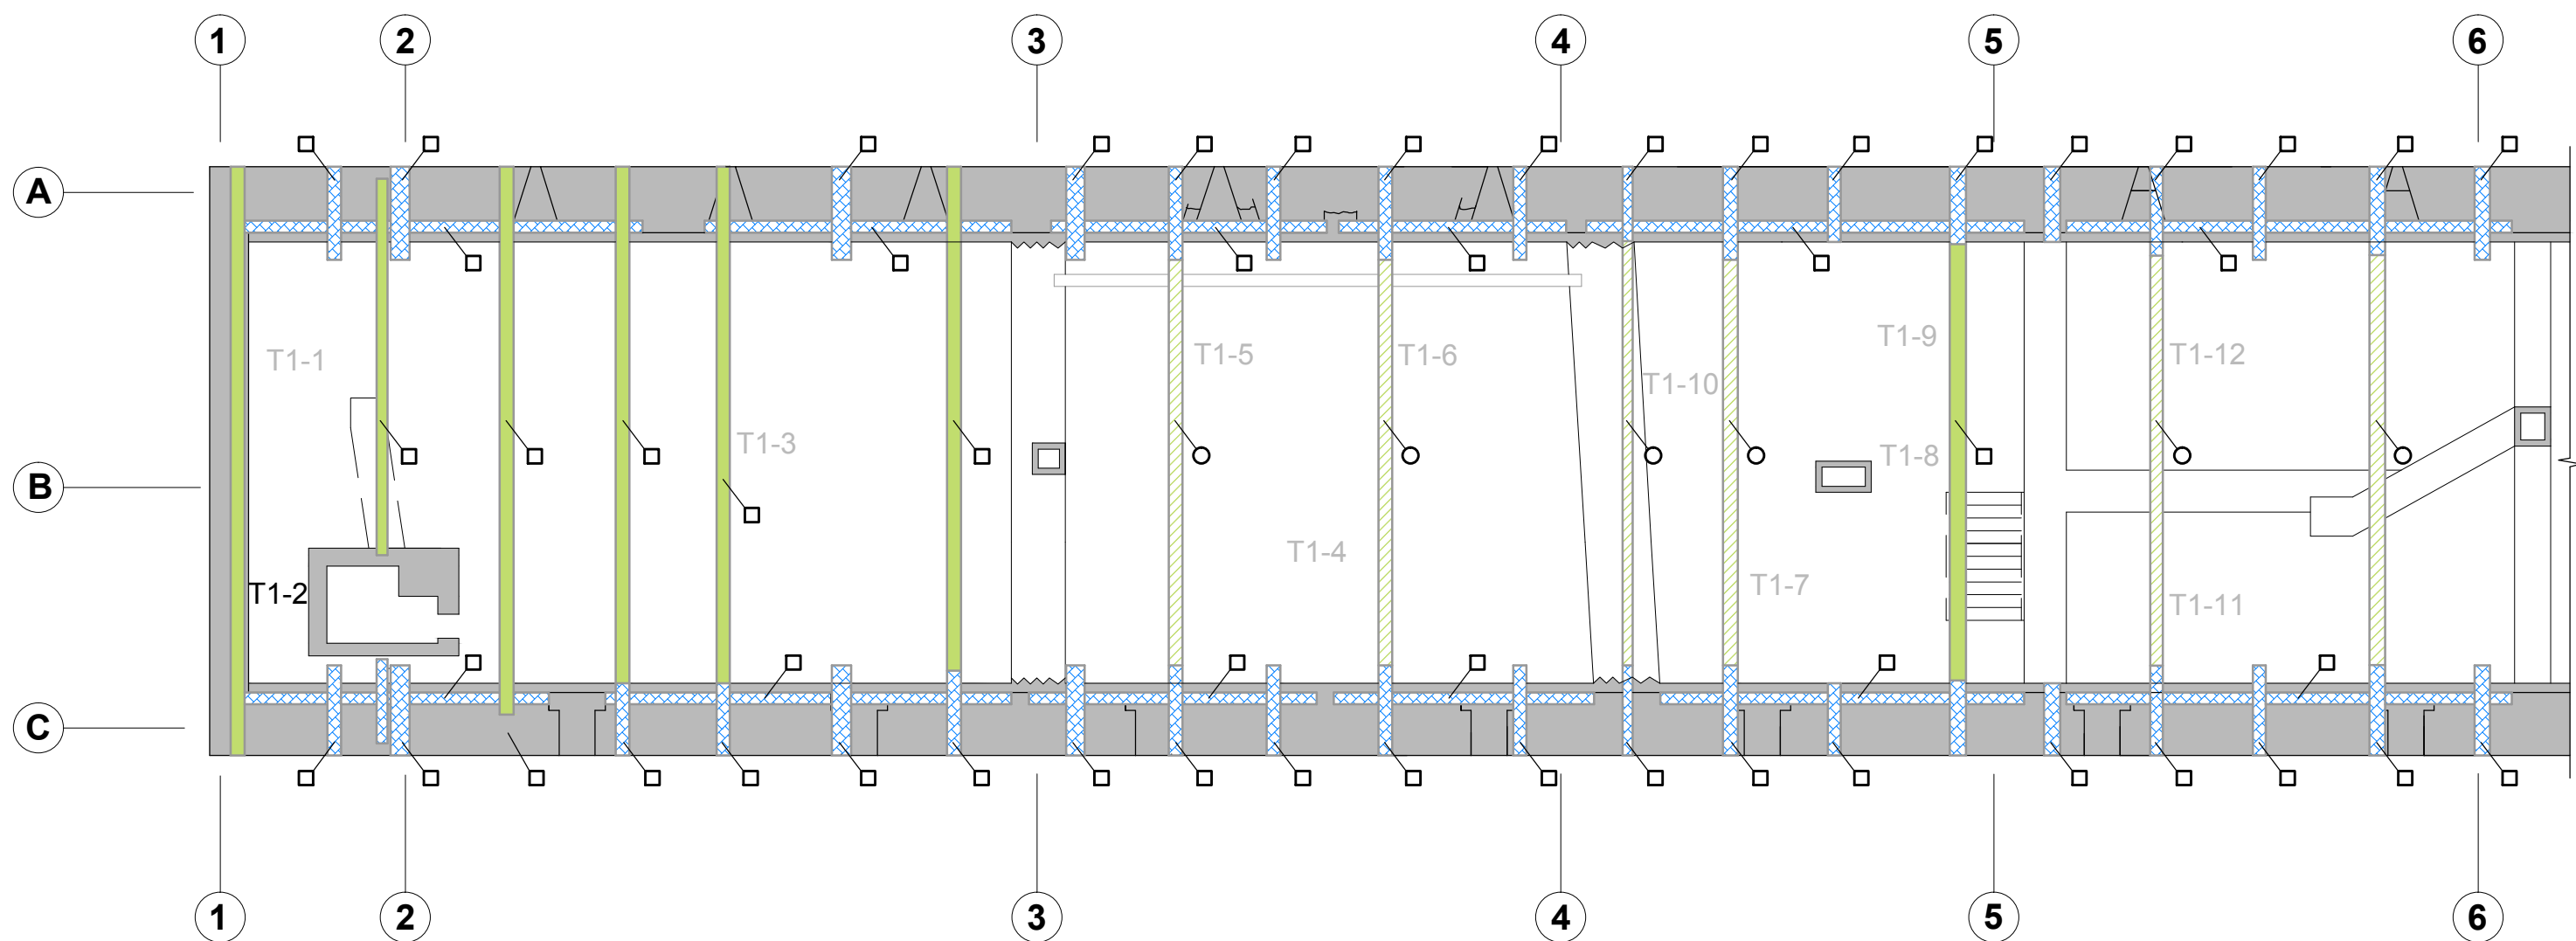
2. STĀVA PĀRSEGUMA SIJU TEHNISKĀ STĀVOKĻA SHĒMA

- Otreiz izmantojamas konstrukcijas
- Otreiz izmantojamas konstrukcijas (apaļsija)
- Bojātas konstrukcijas

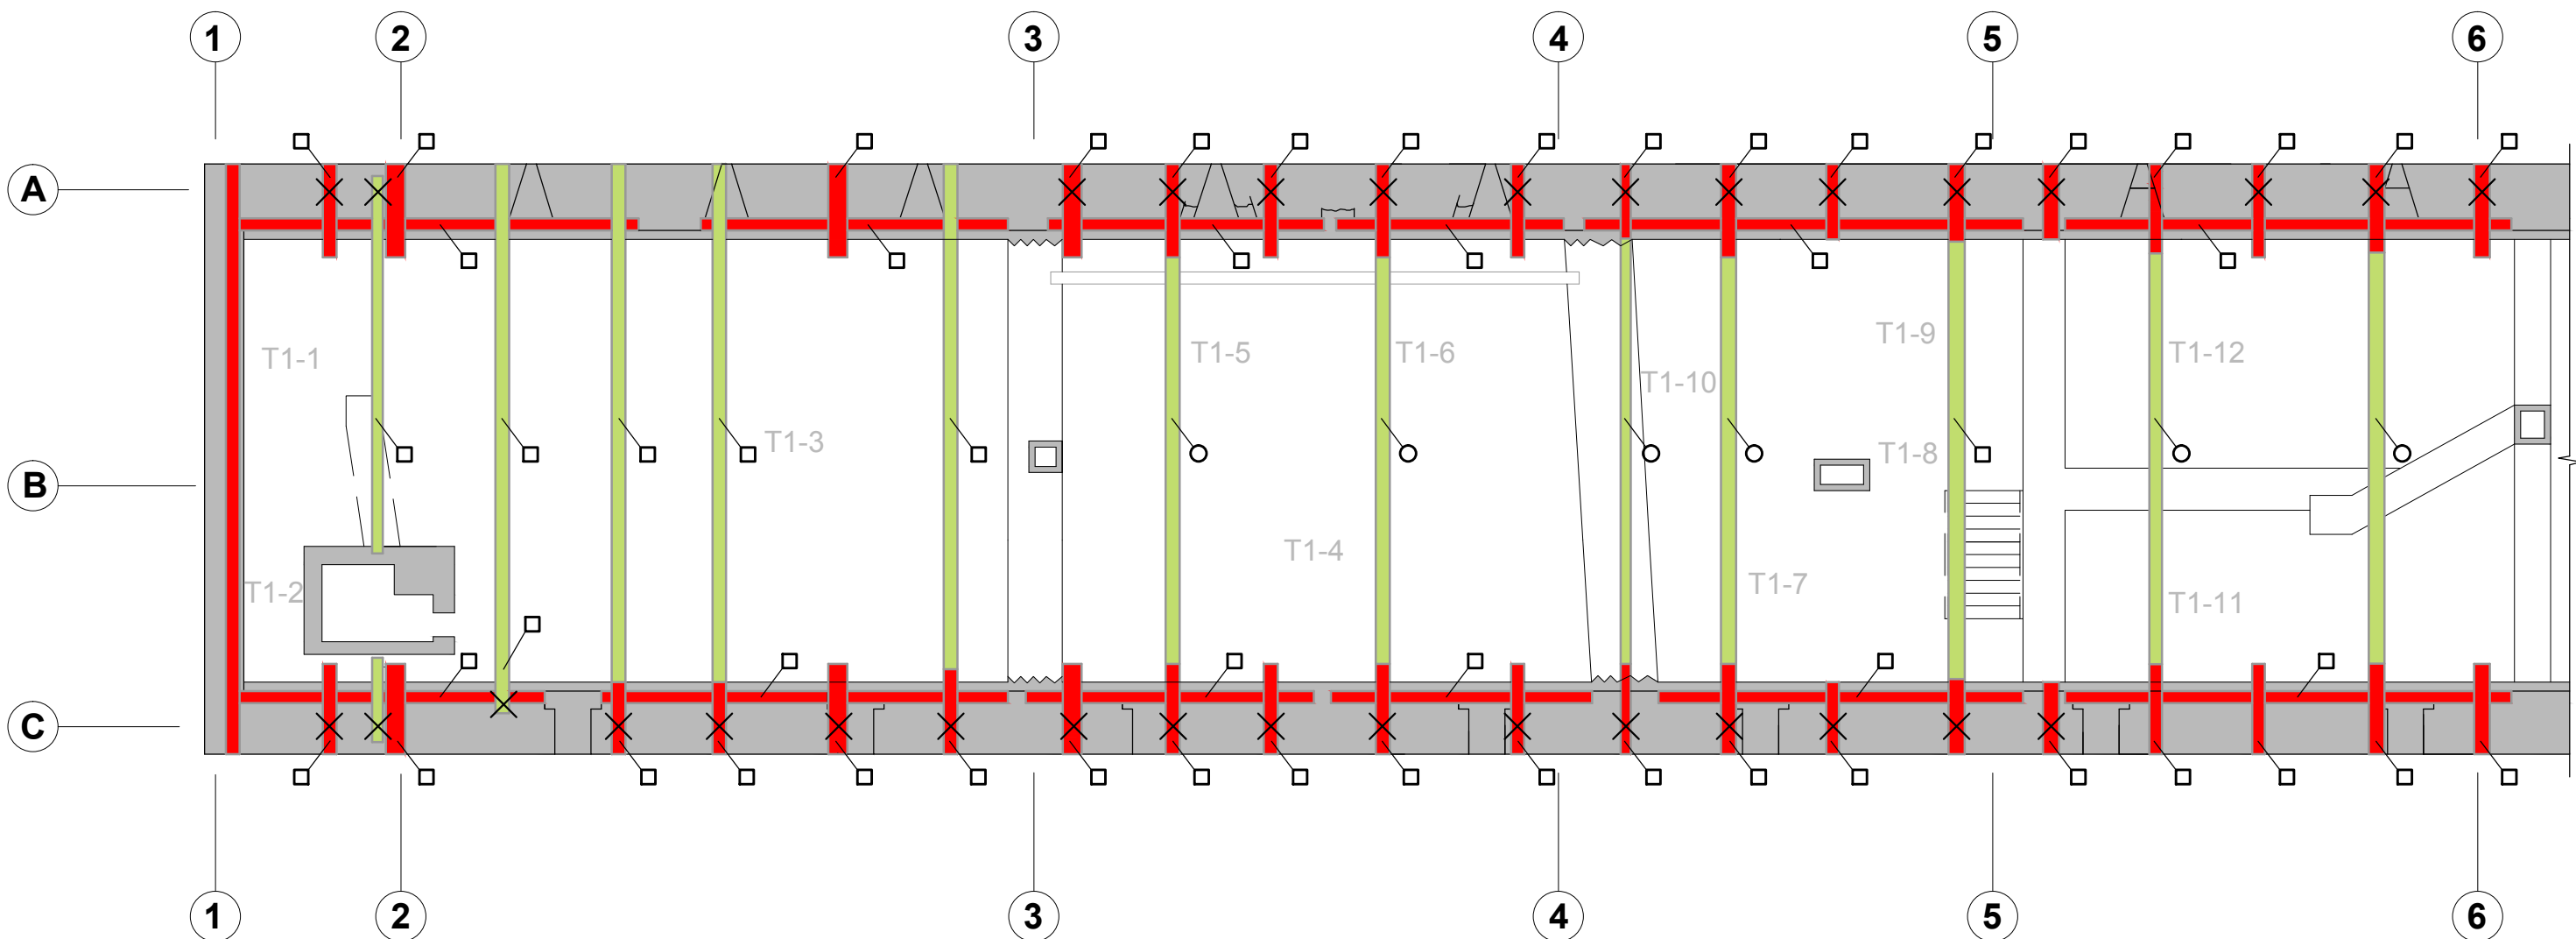
2. STĀVA PĀRSEGUMA SIJU SAGLABĀTĪBAS SHĒMA
2014. GADA OKTOBRĪ

- × Sijas gals bojāts
- Orģinālas konstrukcijas
- Autentiskas konstrukcijas
- Apaļkoka sija
- Četru skaldņu sija
