Objekts: ALSUNGAS VIDUSLAIKU PILS

Projekts: Alsungas viduslaiku pils dienvidu korpusa atsevišķu daļu būvtehniskā apsekošana un inventarizācija

APSEKOŠANA UN INVENTARIZĀCIJA

Tehniskās apsekošanas atzinums

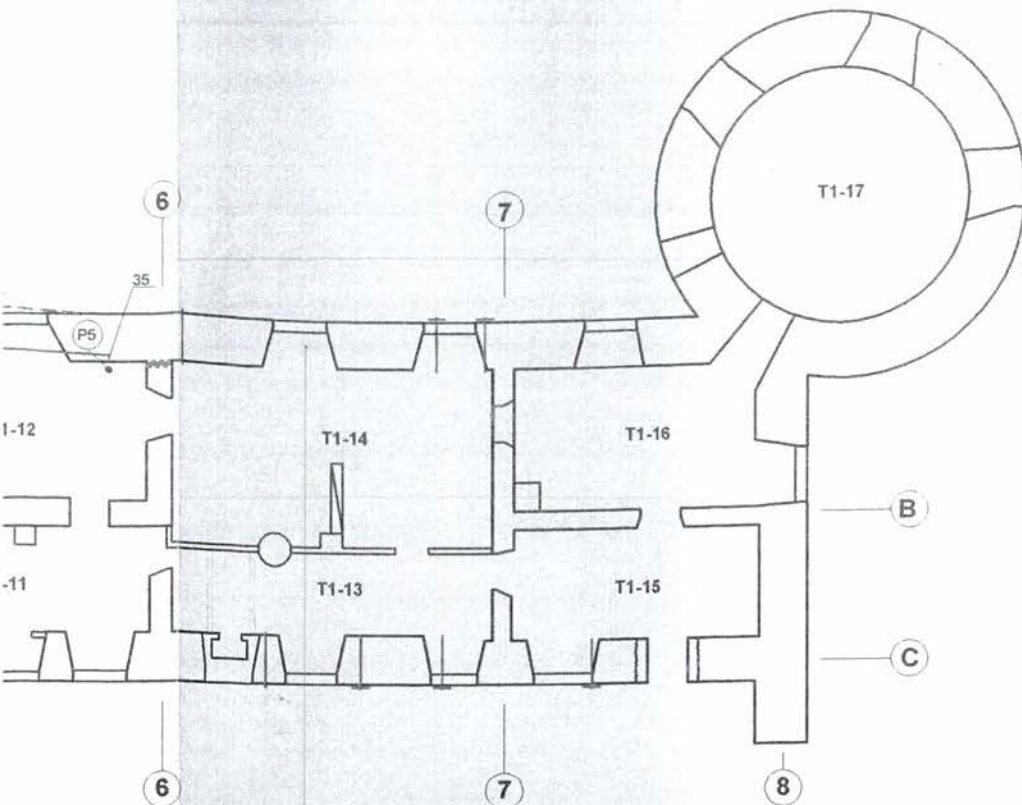
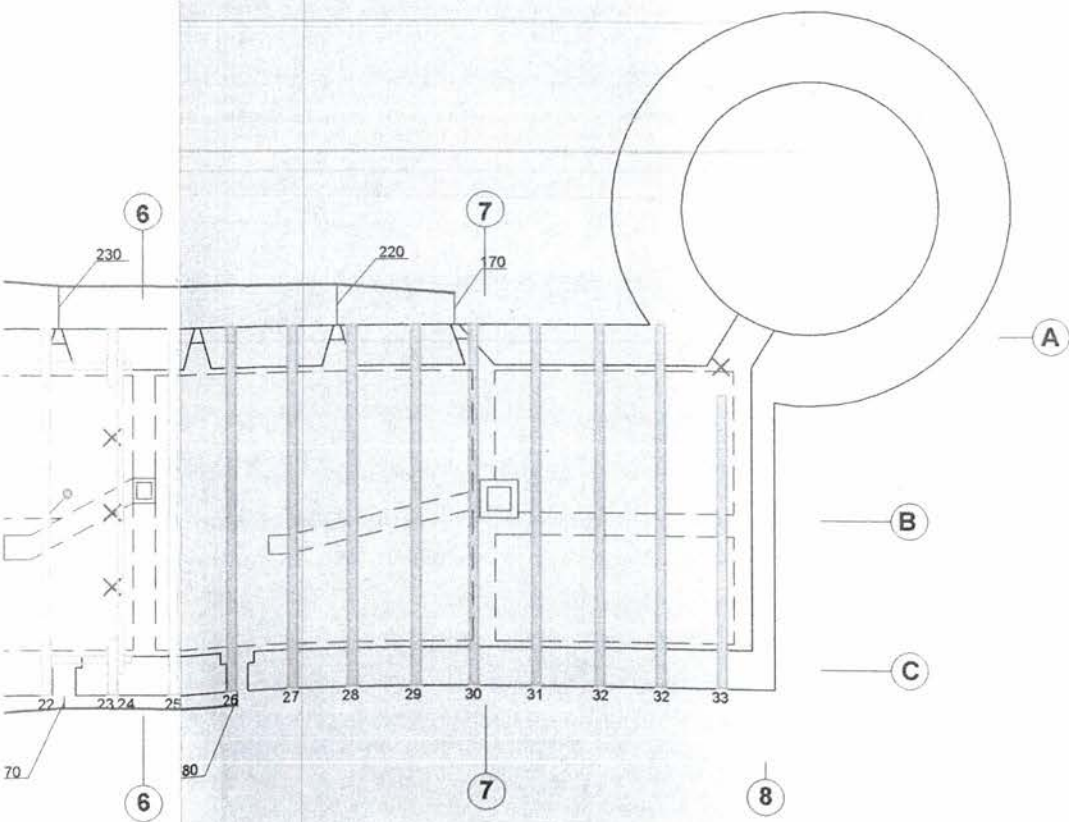
D korpusa 1. stāva dienvidu sienas sānsveres kartogramma, 1.stāva pārseguma siju izvietojums, konstatētās plaisu vietas;

D korpusa 2. stāva pārseguma siju stāvoklis 2010. gadā un ārsienu sānsvere šaujamlūku līmenī

1. Sānsveres mērījumi D ār sienas iekšpusē veikti ar lāzera līmeņrādi 1. stāvā 50 cm virs grīdas un pie pārseguma, līkne rasījumā attēlo sānsveri pārseguma augstumā.

2. Sānsveres mērījumi ār sienu ārpusē veikti ar svērti caur šaujamlūkām un uzrāda sānsveres mērījumu 1m augstumā virs grunts.

3. 1. stāva Z sienas sānsvere neliela, robežās starp 30 mm R galā un 80 mm rietumu spārņā

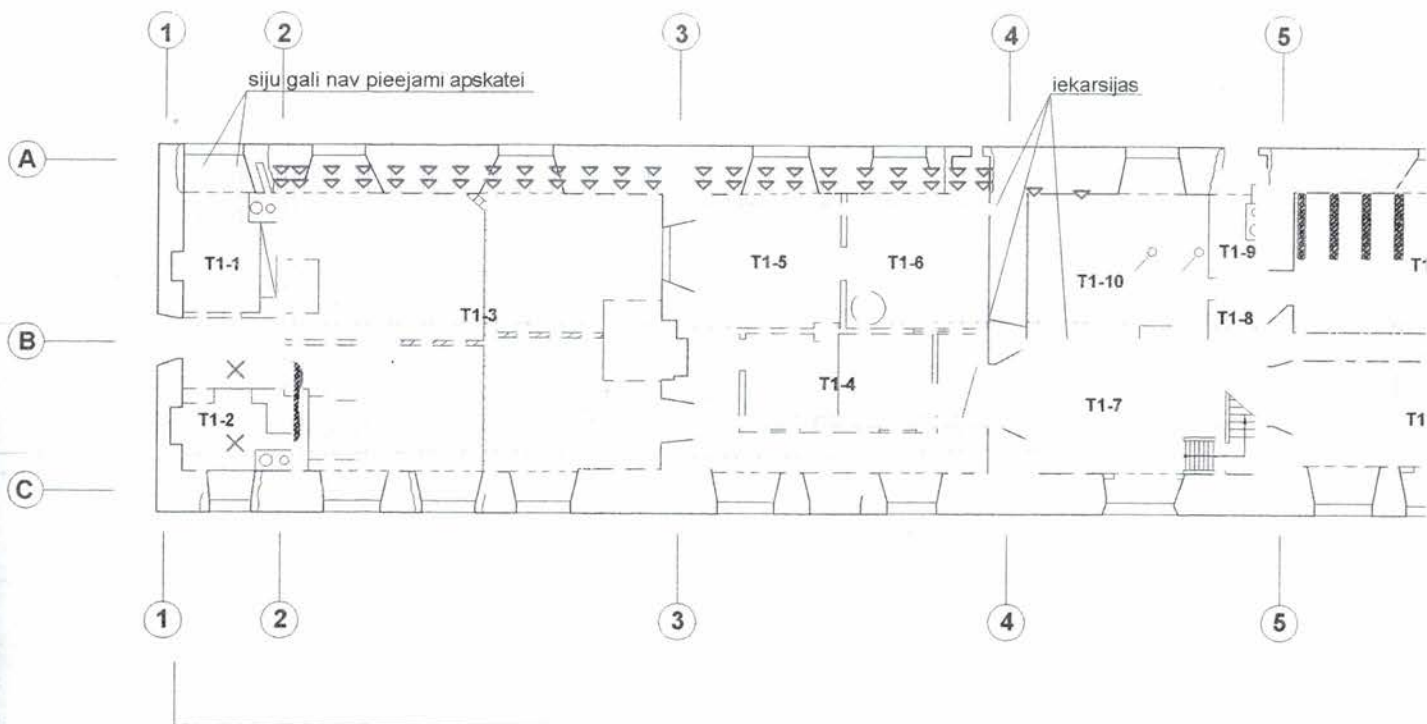
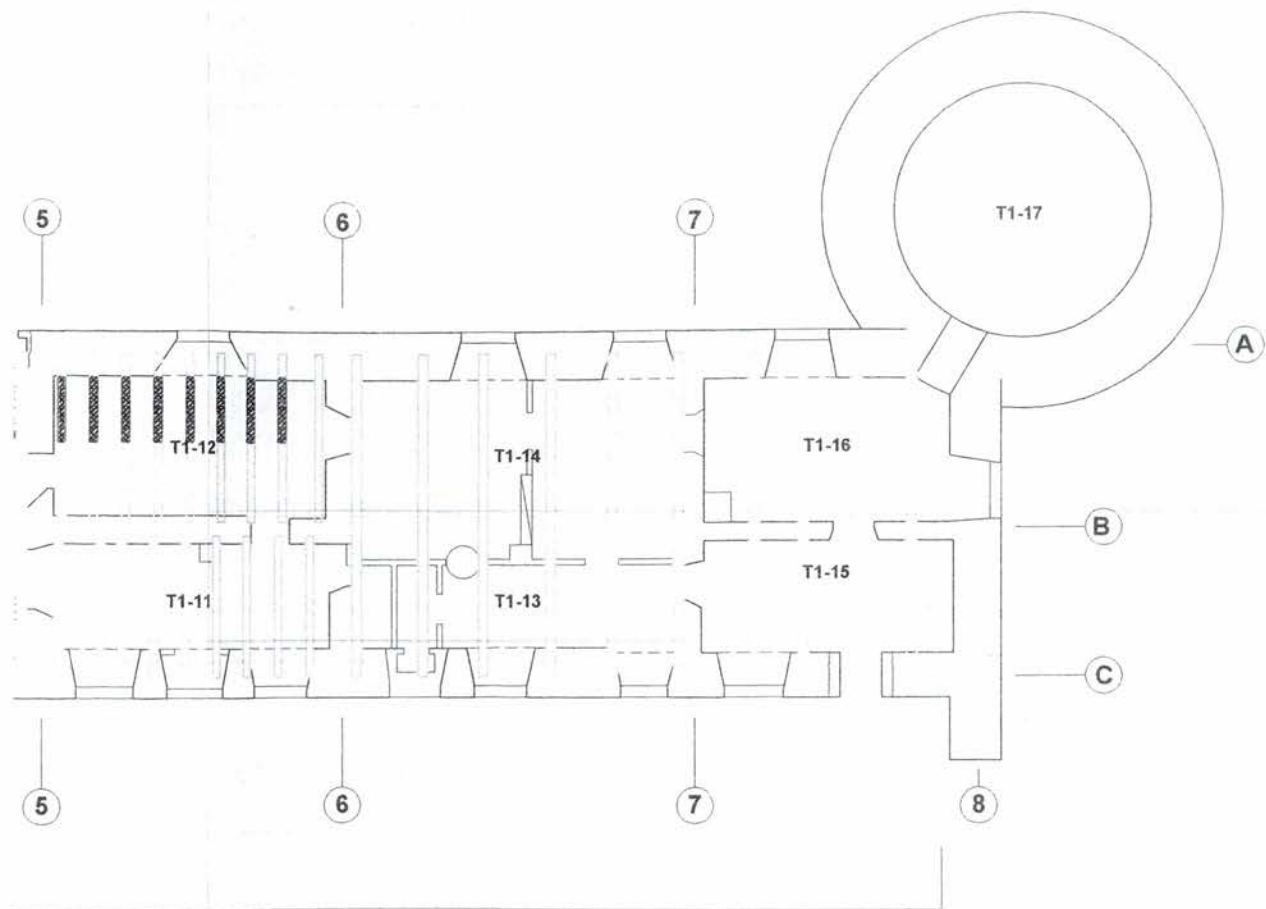
1. Dienvidu korpusā visi pārsegumi uzskatāmi par kultūrvēsturiski vērtīgiem vai relatīvi vērtīgiem, jo neviens no tiem nav mainīts pēdējā gadsimta laikā. Atšķiras to tehniskās saglabātības pakāpe.

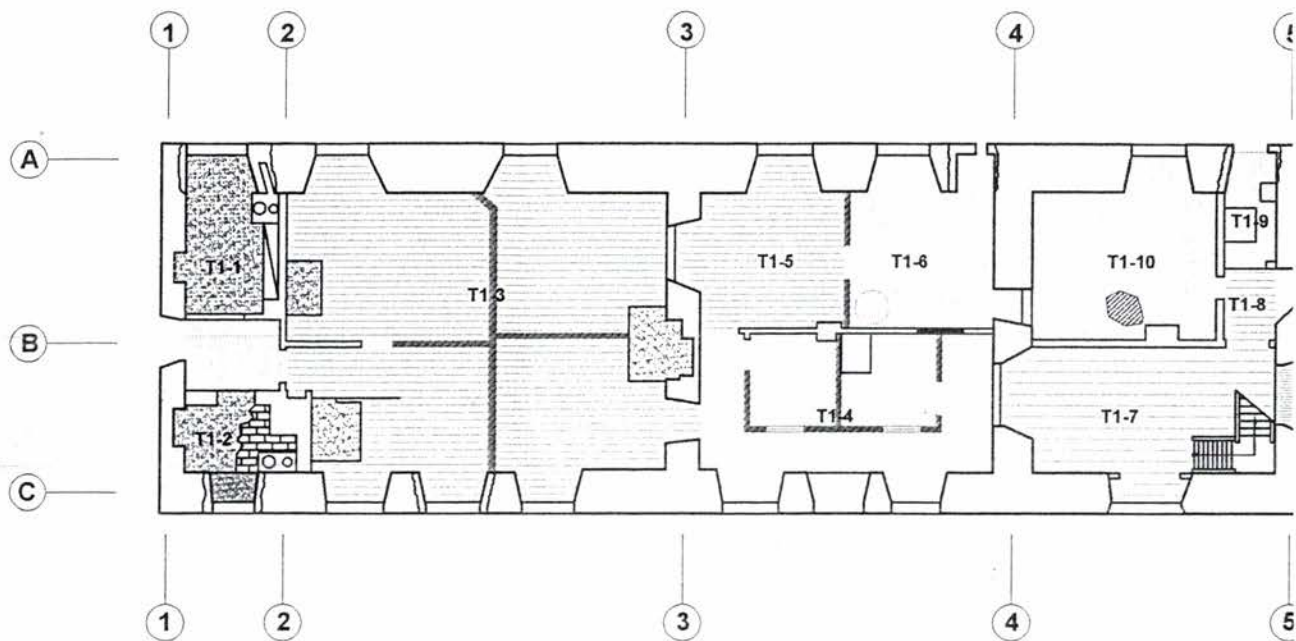
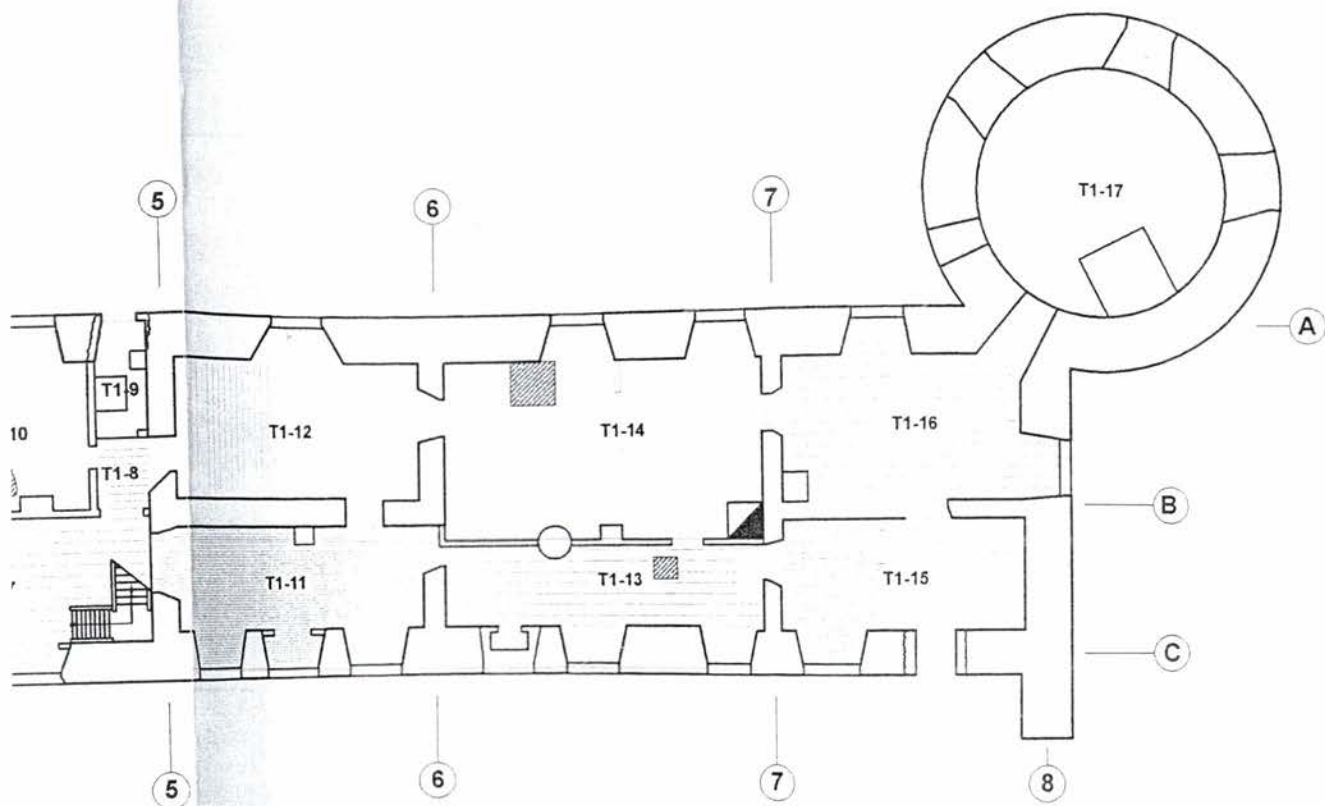
1. Apskojums veikts 2010. gada rudenī.
2. Esošo grīdu orientējošie datējumi
 1740. gadi - T1-7; T1-13; T1-15 (daļēji); T1-16; T1-17
 1750. gadi - T1-3; T1-4; T1-5; T1-5; T1-6; T1-8; T1-10;
 T1-12; T1-14
 20.gs. 1.p. - T1-1, T1-2
 20.gs. 3.cet. - T1-11

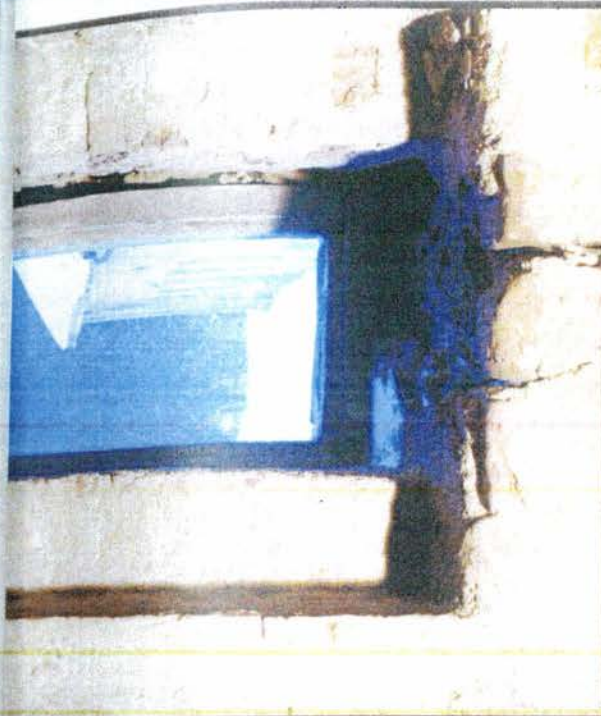
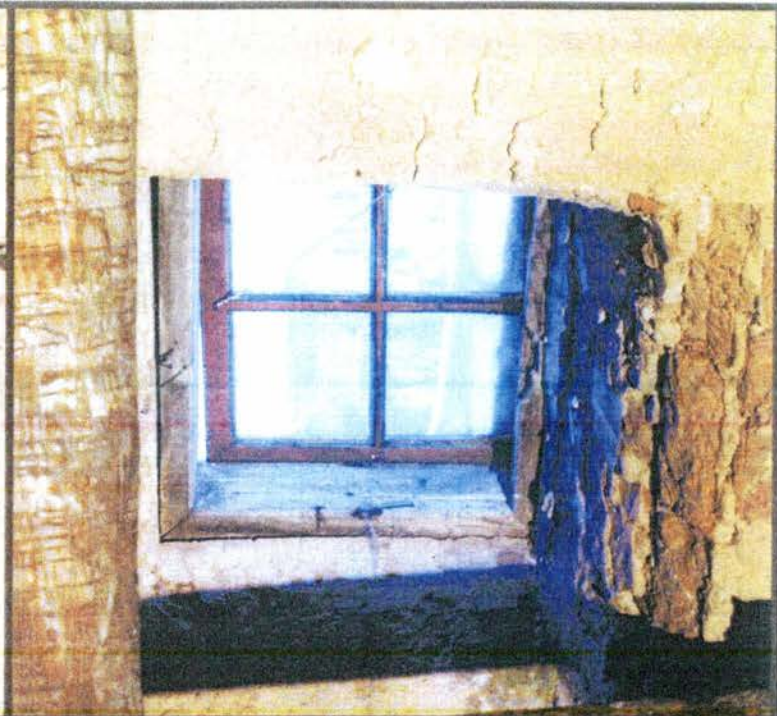
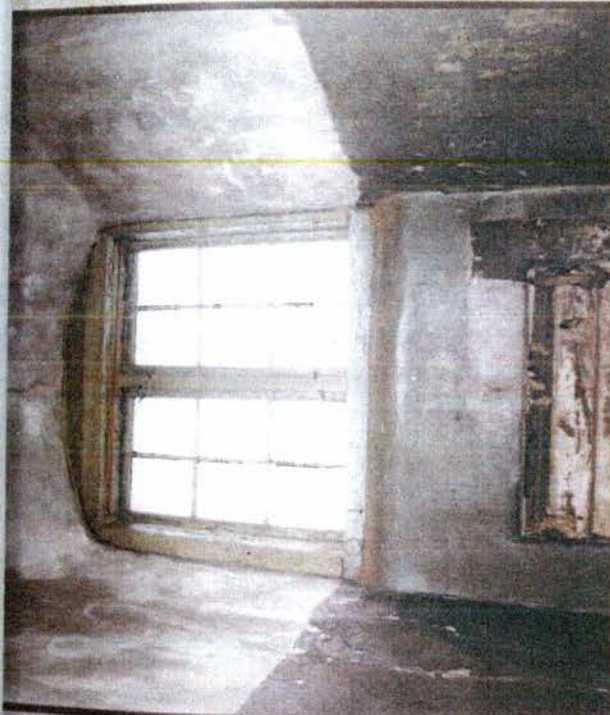
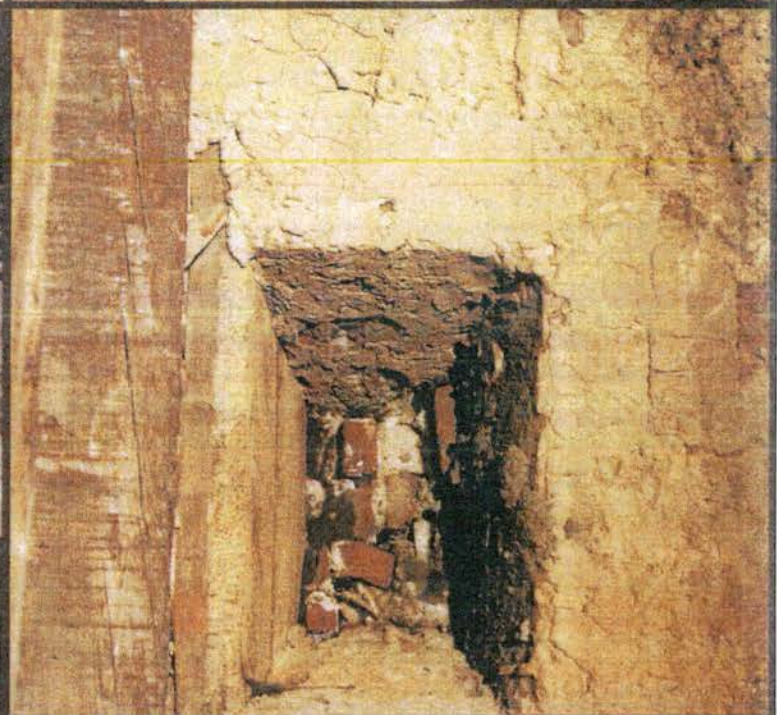
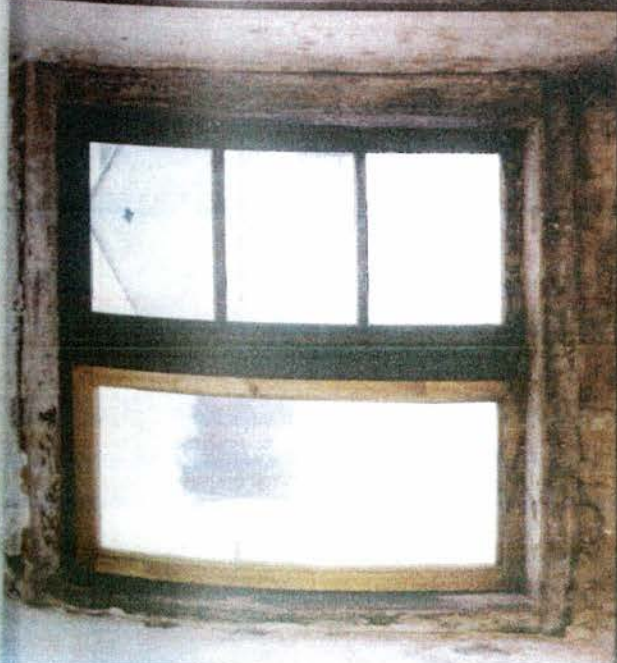
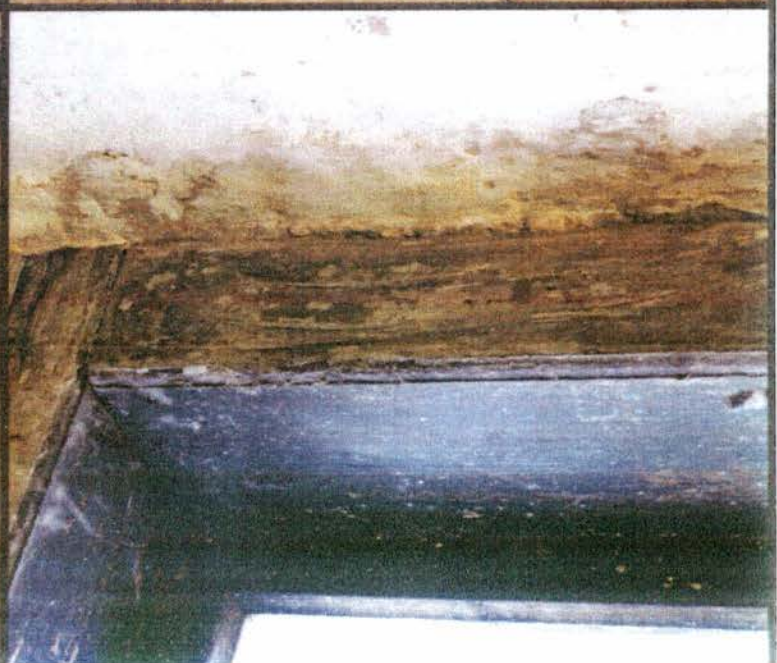
T1-9; LOGS LD1-8;

VIENKĀRŠ 2-VĒRTŅU, 6-RŪŠU FUTERLOGS,
KAM IZMANTOTI 20. GS. 2. CET. RAKSTURĪGI
UZSTŪREŅI. LOGS IZGATAVOTS PĒC 1956.
GADA. PAPLAŠINOT AUTENTISKO ATĪTAS

AILES DEKORATĪVAIS IETVARŠ
(APMALES AR SUPRAPORTU)
IZGATAVOTAS, DOMĀJAMS, AP 1910.
GADU. UN PASREIŽĀ IZZINĀS
